業務用食器洗浄機をお使いのお客様へホシザキからのお願い

対象製品 業務用食器洗浄機用ガスブースター

対象機種 WB-11KHシリーズ、WB-25Hシリーズ

食器洗浄機用ガス湯沸器（WB-11KH、WB-25H）シリーズ

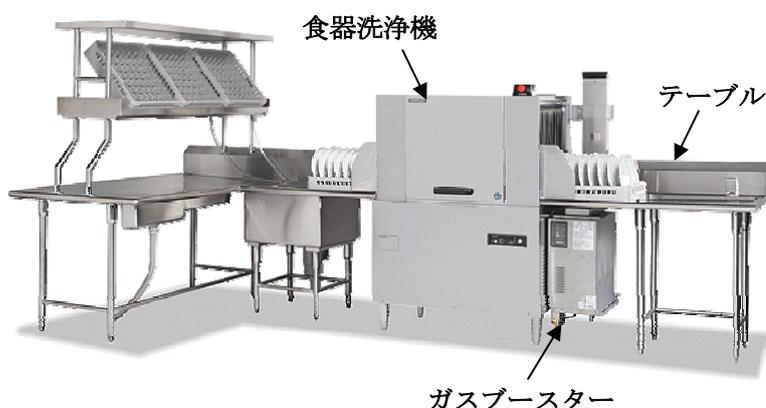
<対象製品施工例>

平成22年2月25日にホシザキ電機株式会社ホームページにてお知らせいたしましたとおり、ホシザキ製食器洗浄機と接続されたテーブルトップとの間に隙間がある場合において、テーブル下に設置してあるガスブースター(WB-11KH、25H)に食器洗浄機の洗浄液が掛かり、その洗浄液が機器内に浸入したことにより、部品の一部が腐食し、ガスが漏れて重大事故が発生する可能性があることが確認されました。

弊社では、食器洗浄機をご使用中のお客様に対しまして、機器を安心してご使用いただくためにテーブルとの隙間の有無、部品の腐食の度合い、ガス漏れの有無を確認する自主点検を実施いたしております。

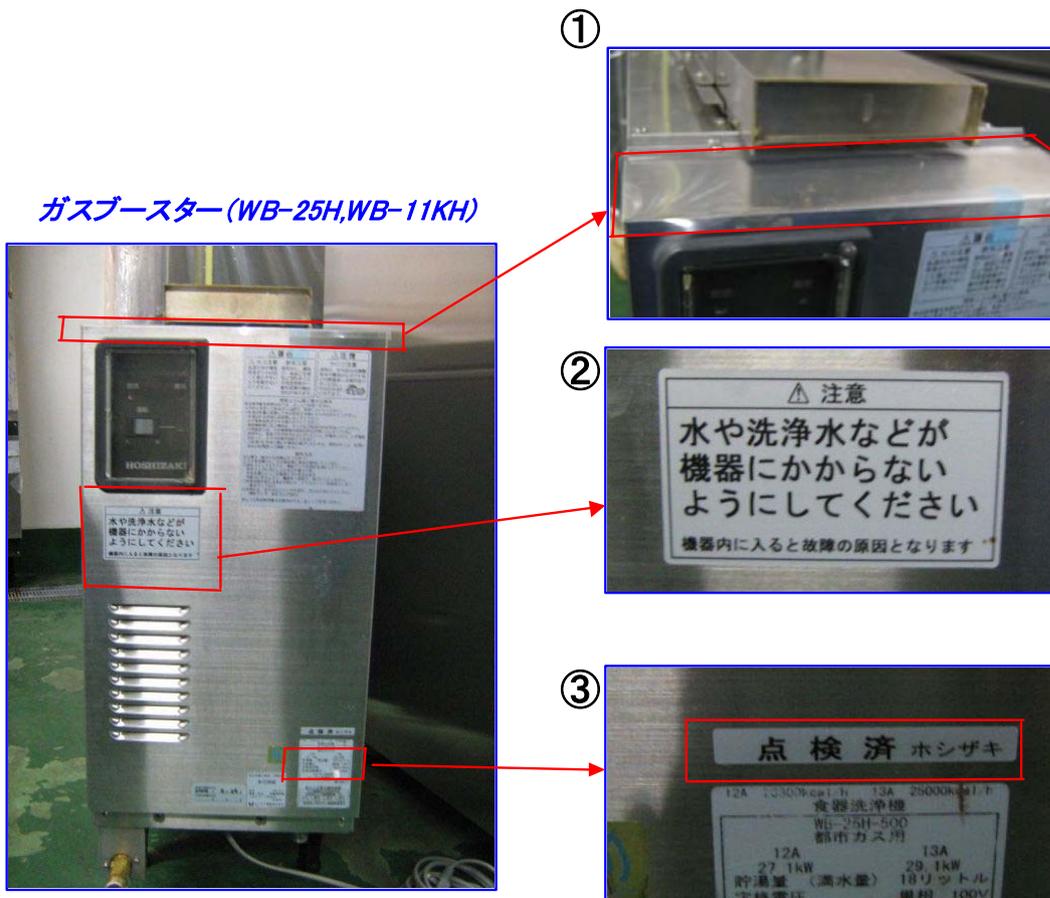
自主点検実施機の確認方法

- ①機械本体上部 …… フロントパネル天板部に透明のカバーがあります。
- ②機械正面（フロントパネル） 中央付近 …… 注意シールを貼付けています。
- ③機械正面（フロントパネル） 下部 …… 「点検済」シールを貼付けています。

3点が実施してある機械は、自主点検完了しています。

対象のガスブースターWB-11KH、25Hでこのような対応がしてないものは、自主点検が必要です。発見した場合は、恐れ入りますが御連絡をお願いいたします。
