## 《お客様への重要なご連絡》

### 業務用食器洗浄機をお使いのお客様へホシザキからのお願い

## 食器洗浄機用ガス湯沸器（WB-11KH, WB-25H）シリーズ

### 自主点検実施機の確認方法

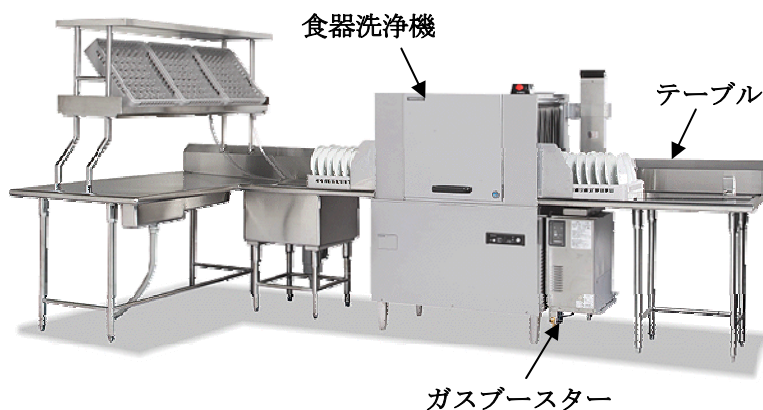
#### ＜対象製品施工例＞

平成22年2月25日にお知らせいたしましたとおり、ホシザキ製食器洗浄機と接続されたテーブルトップとの間に隙間がある場合において、テーブル下に設置してあるガスブースター(WB-11KH、25H)に食器洗浄機の洗浄液が掛かり、その洗浄液が機器内に浸入したことにより、部品の一部が腐食し、ガスが漏れて重大事故が発生する可能性があることが確認されました。

弊社では、食器洗浄機をご使用中のお客様に対しまして、機器を安心してご使用いただくためにテーブルとの隙間の有無、部品の腐食の度合い、ガス漏れの有無を確認する自主点検を実施いたしております。

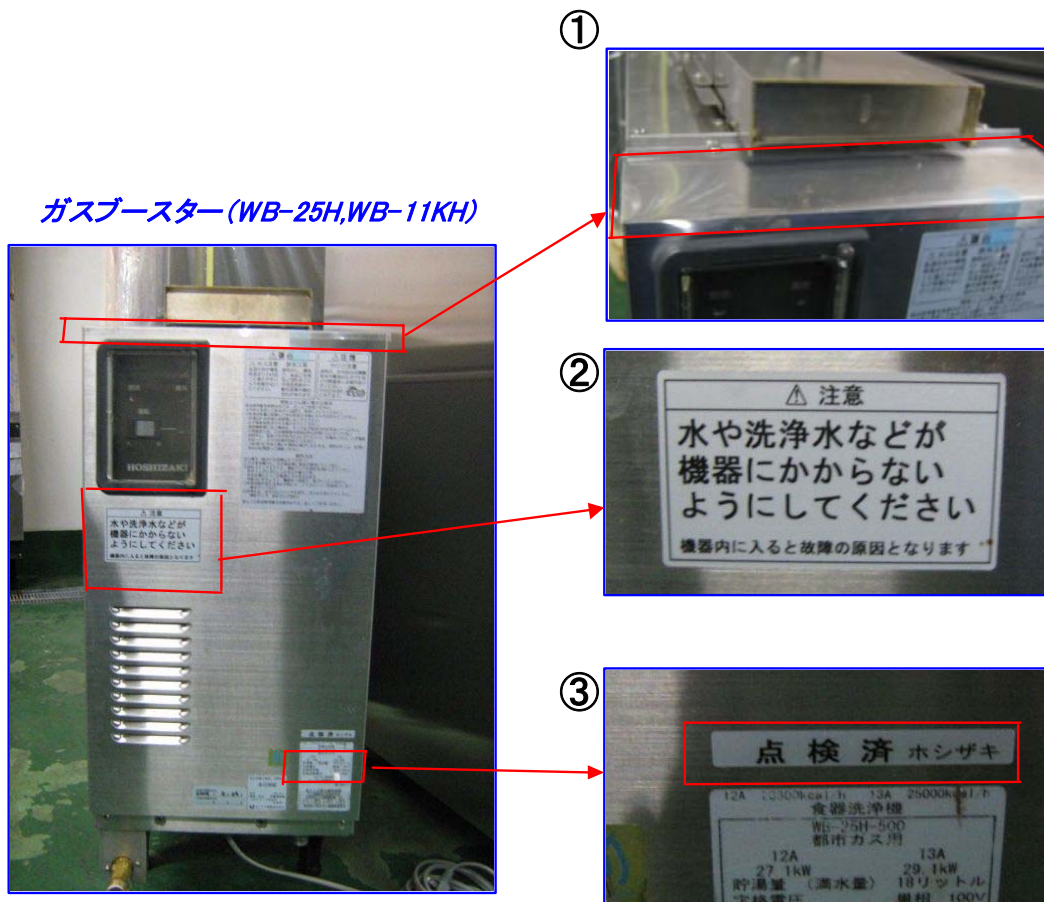
- ①機械本体上部 …… フロントパネル天板部に透明のカバーがあります。
- ②機械正面（フロントパネル） 中央付近 …… 注意シールを貼付けています。
- ③機械正面（フロントパネル） 下部 …… 「点検済」シールを貼付けています。

3点が実施してある機械は、自主点検完了しています。

対象のガスブースターWB-11KH、25Hでこのような対応がしてないものは、自主点検が必要ですので発見した場合は、恐れ入りますが御連絡をお願いいたします。
